► Fuente de la FÁBRICA (Almedinilla, Córdoba)

Fuente de la Fábrica (R. Córdoba, diciembre 1998)

1 Localización

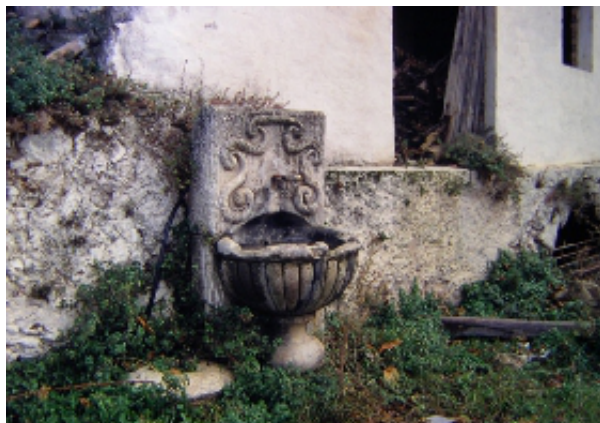
Se trata de una pilastra con forma de venera adosada a un bloque de piedra decorado con cinta en relieve de donde sale el caño de agua. Es, sin duda, la fuente peor conservada de todas las documentadas en Almedinilla y sin embargo, probablemente, la de mayor valor histórico y artístico.

Deficiente

La fuente consta de una pilastra de perfil rectangular, de 1.20 m. de altura por 60 cm. de anchura, compuesta por dos bloques de piedra, el inferior liso (al que se adosa la pileta) y el superior labrado con una banda ondulante que recuerda un motivo heráldico. De la parte central de ese motivo decorativo sale el caño (hoy llave de paso, conectada probablemente a la red de abastecimiento de la población, según se deduce de la tubería moderna de PVC por donde le entra el agua) que vierte sobre una pileta adosada a la cara oeste de la pieza inferior de la pilastra. Esta pileta es de planta semicircular, está apoyada sobre un cuerpo o fuste inferior abombado y presenta su parte exterior labrada en forma de venera. En la parte trasera de la pileta hay un orificio circular que actúa como desagüe.

En todo caso, se trata de una obra valiosa que se encuentra en total abandono y muy deteriorada. El pretil de la pileta presenta serias fracturas y toda la piedra un elevado nivel de suciedad. Con todo, quizá lo más grave sea el abandono y deterioro ambiental de la plaza donde se encuentra, antiguo acceso a la Fábrica, una gran almazara hoy abandonada y en ruinas, de forma que en ella ha crecido abundante vegetación y se acumulan diversos desechos.

Sería de gran interés recuperar esta fuente, quizá en unión a la recuperación urbana de la plaza donde se ubica y de las propias instalaciones industriales allí situadas (almazara y molino), pues la primera conserva todavía valiosas piezas industriales en estado de total ruina.
